## Pálenica Radošina

STU BRATISLAVA, FAKULTA ARCHITEKTÚRY

Predmet: Ateliér navrhovania IV

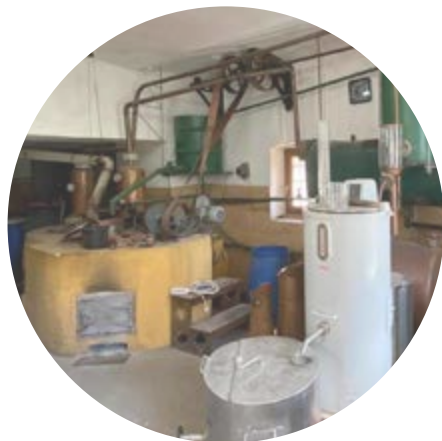
1. FUNGUJÚCA DESTILAČNÁ KOLÓNA

pôvodná fungujúca destilačná kolóna  
charakteristická typológia  
zachované klenby

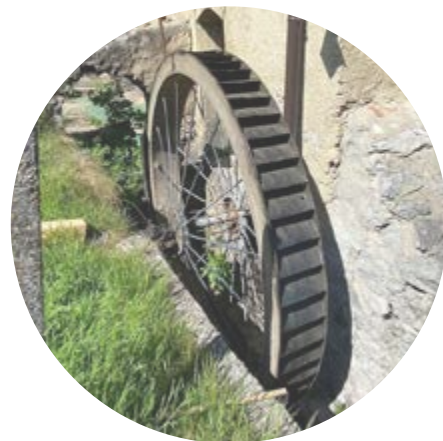
3. DREVENÉ VODOU POHÁŇANÉ KOLESO

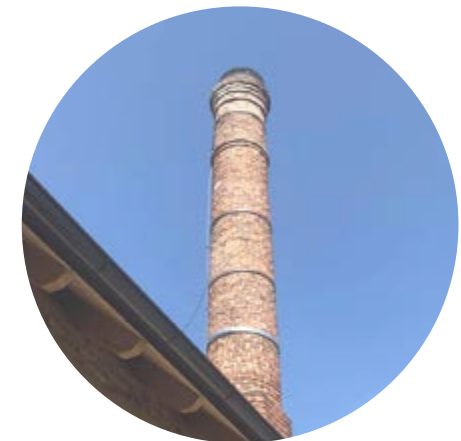
5. KOMÍN Z TEHÁL

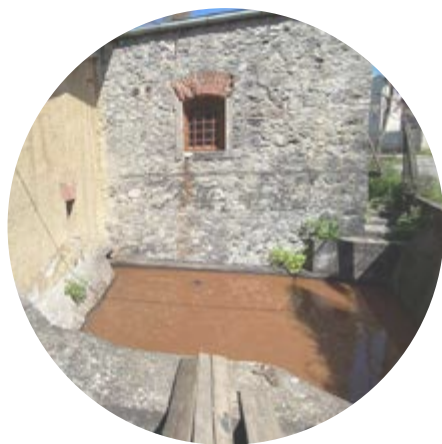
2. KAMENNÁ VYPÚŠŤACIA NÁDRŽ

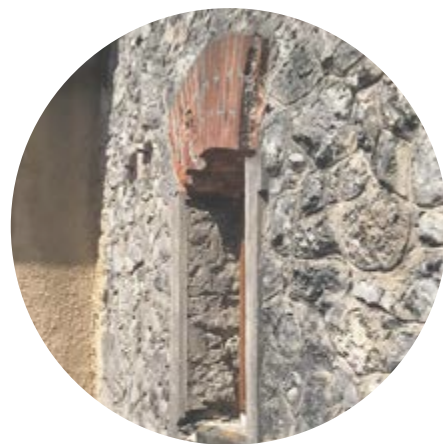
4. ZACHOVANÉ TEHLOVÉ ŠAMBRÁNY

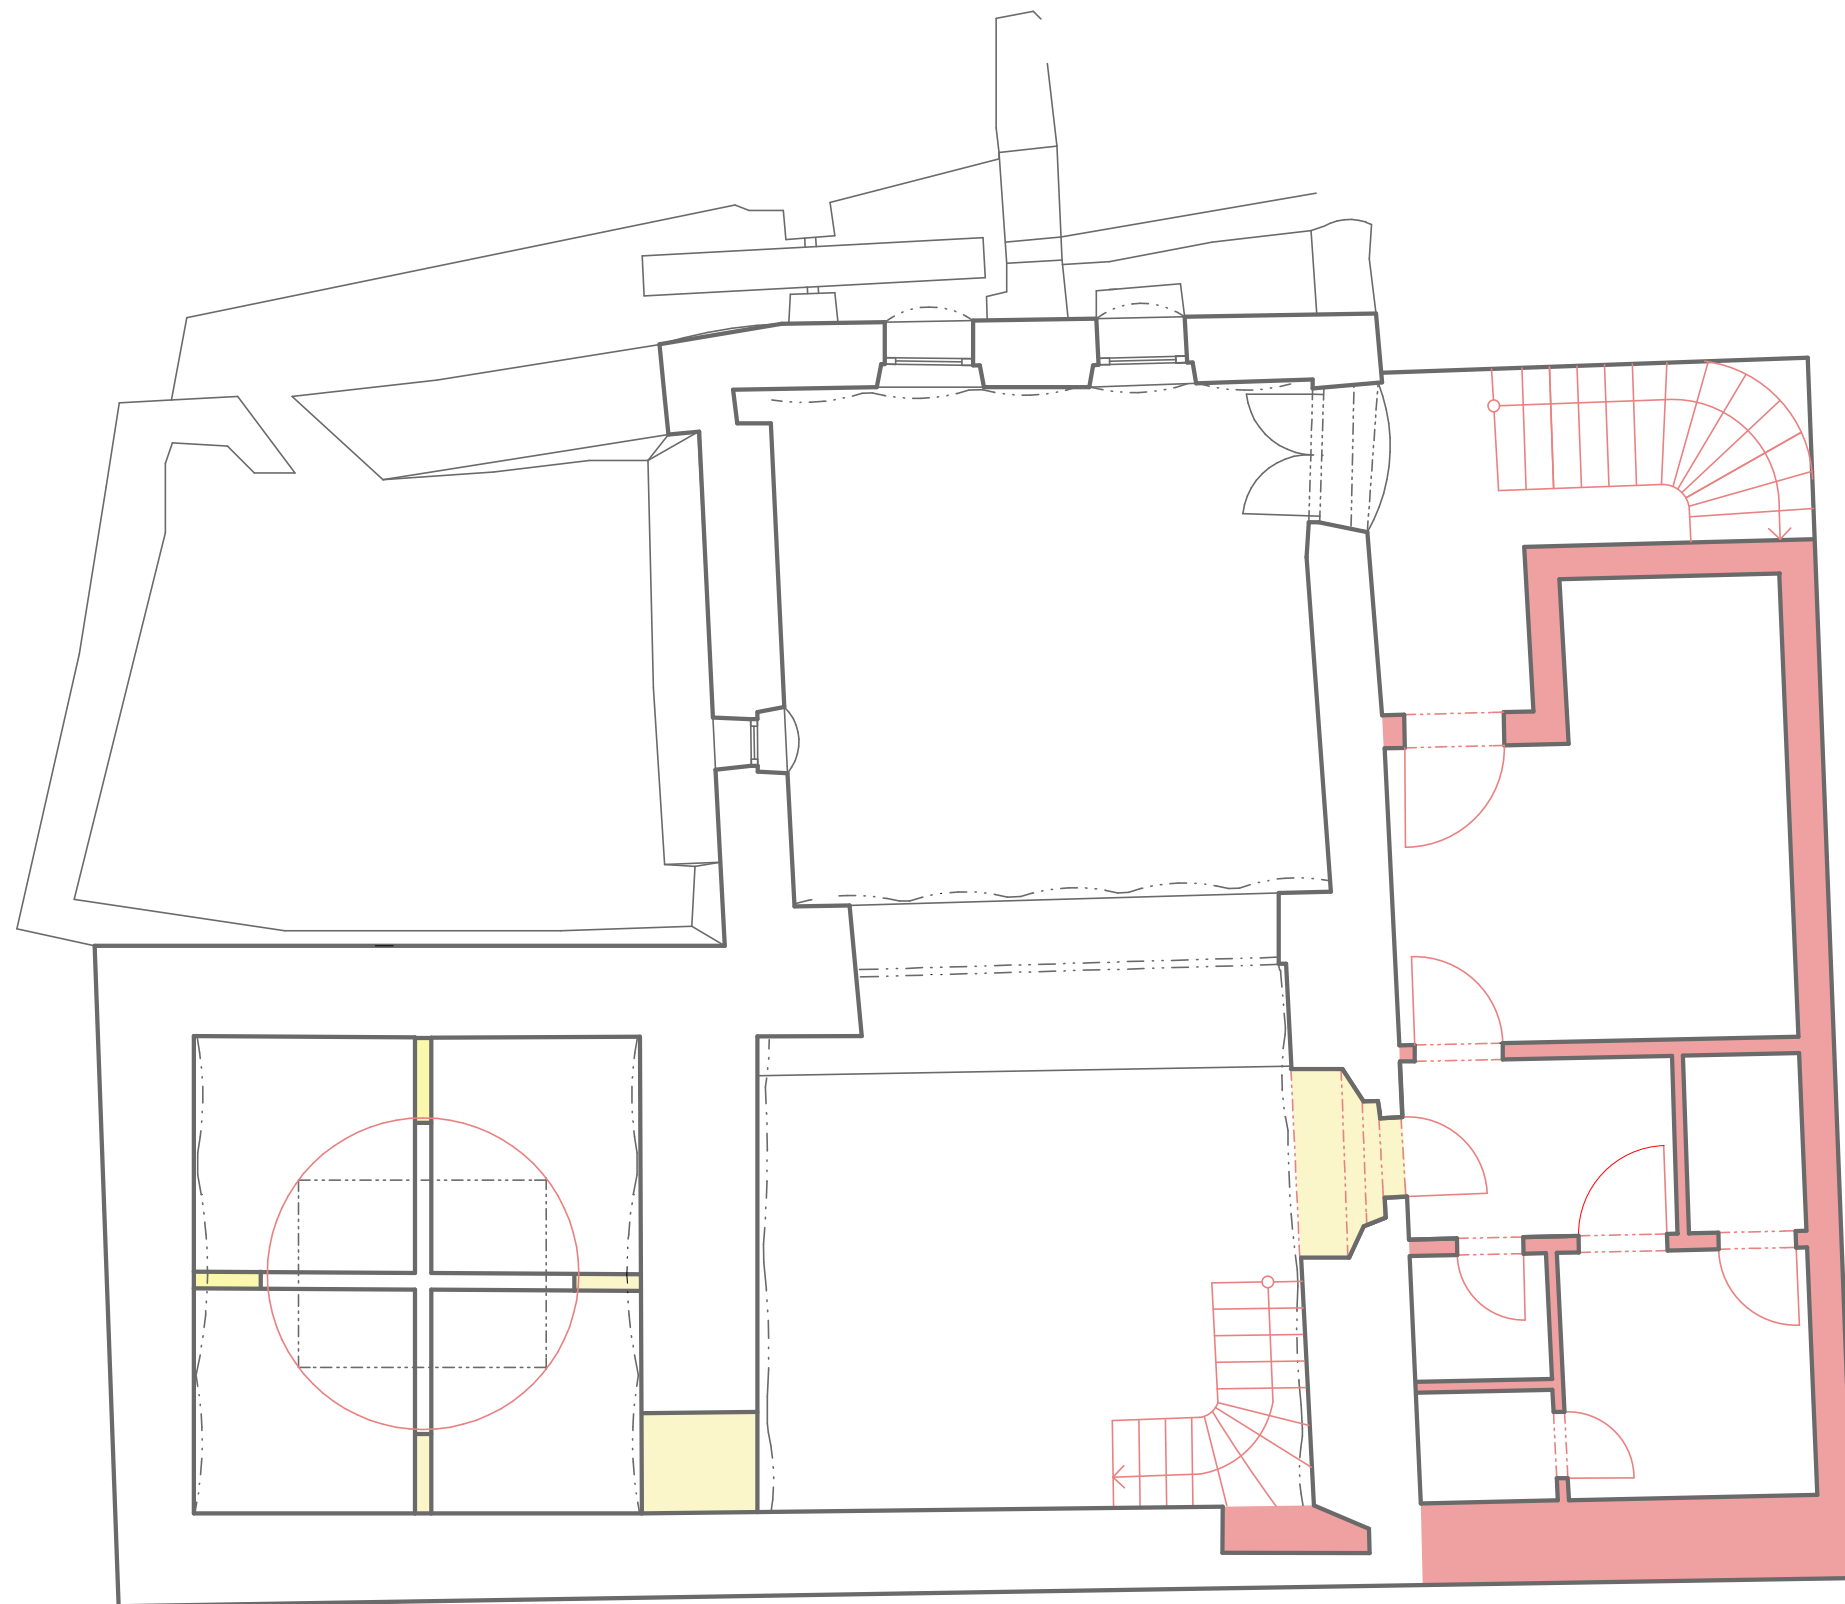
## STAVEBNÉ ÚPRAVY 1.PP

ODSTRÁNENÉ STAVEBNÉ KONŠTRUKCIE

NOVÉ STAVEBNÉ KONŠTRUKCIE

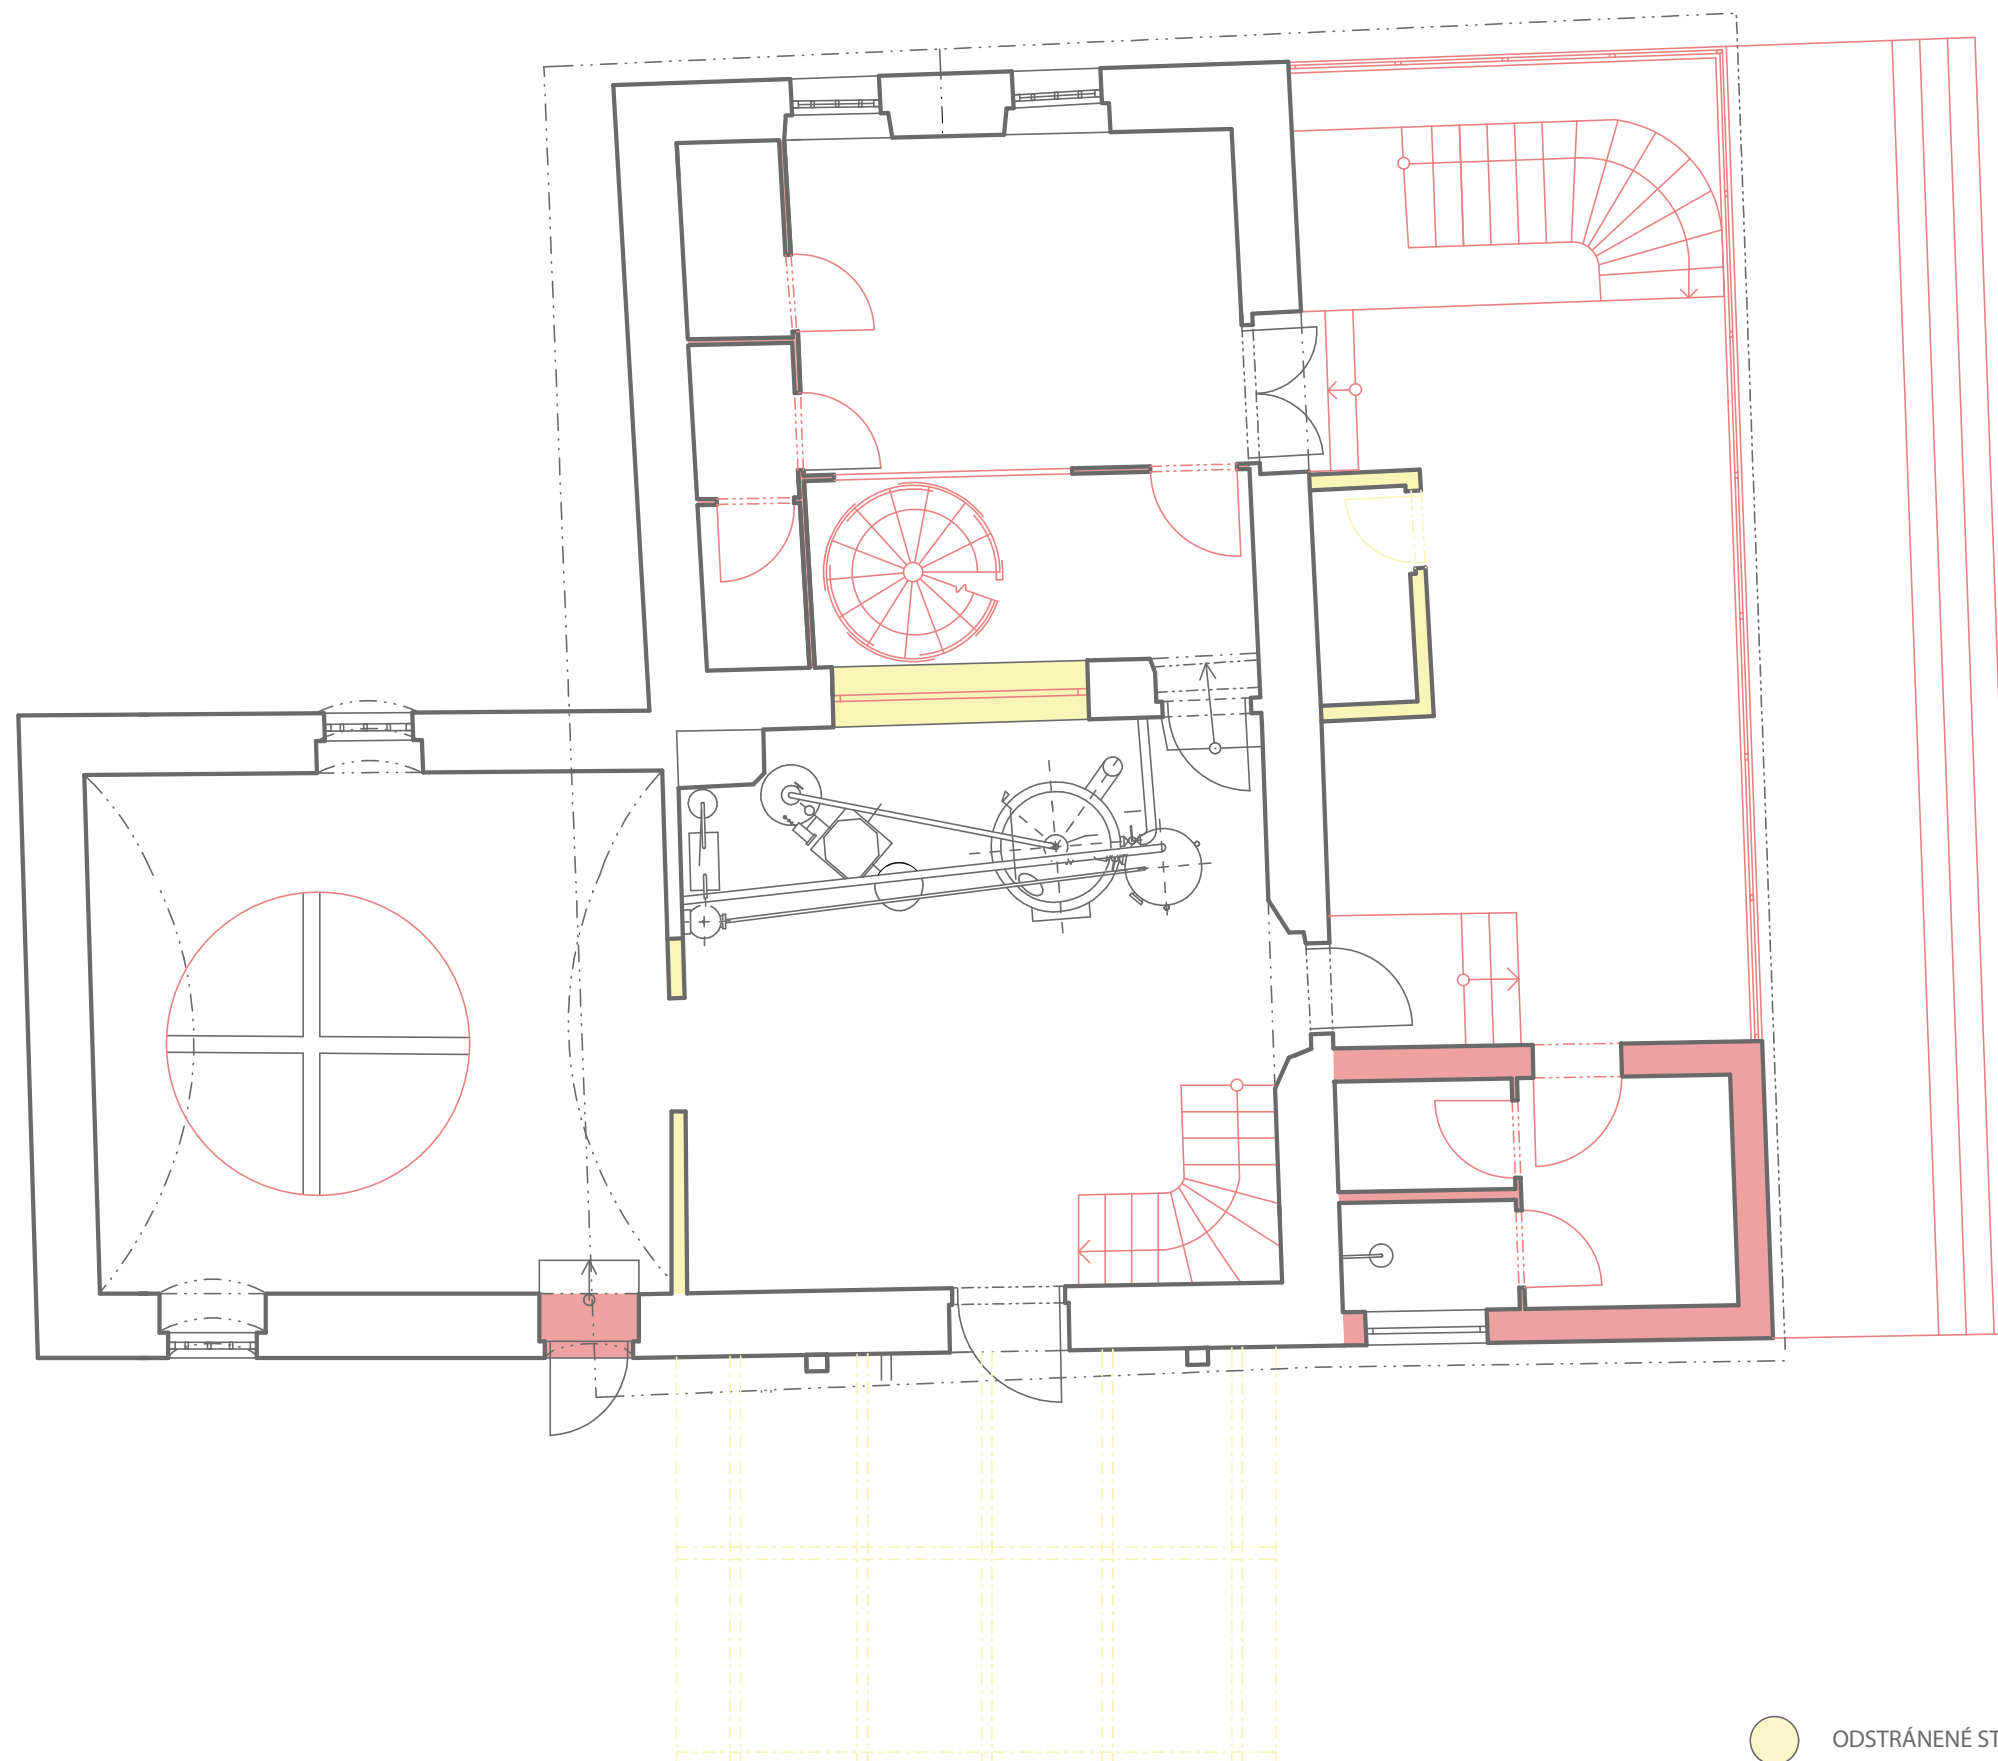
## STAVEBNÉ ÚPRAVY 1.NP

ODSTRÁNENÉ STAVEBNÉ KONŠTRUKCIE

NOVÉ STAVEBNÉ KONŠTRUKCIE

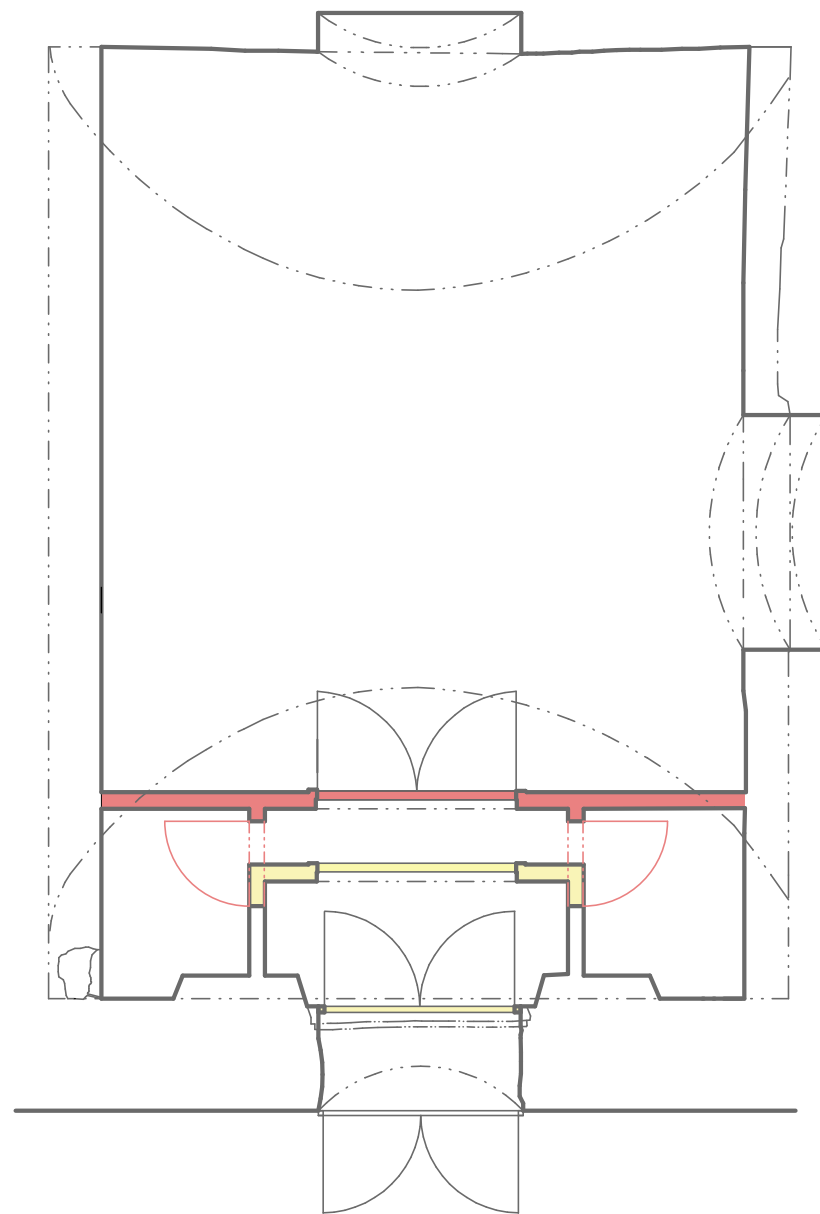
## STAVEBNÉ ÚPRAVY - PIVNICA

ODSTRÁNENÉ STAVEBNÉ KONŠTRUKCIE

NOVÉ STAVEBNÉ KONŠTRUKCIE

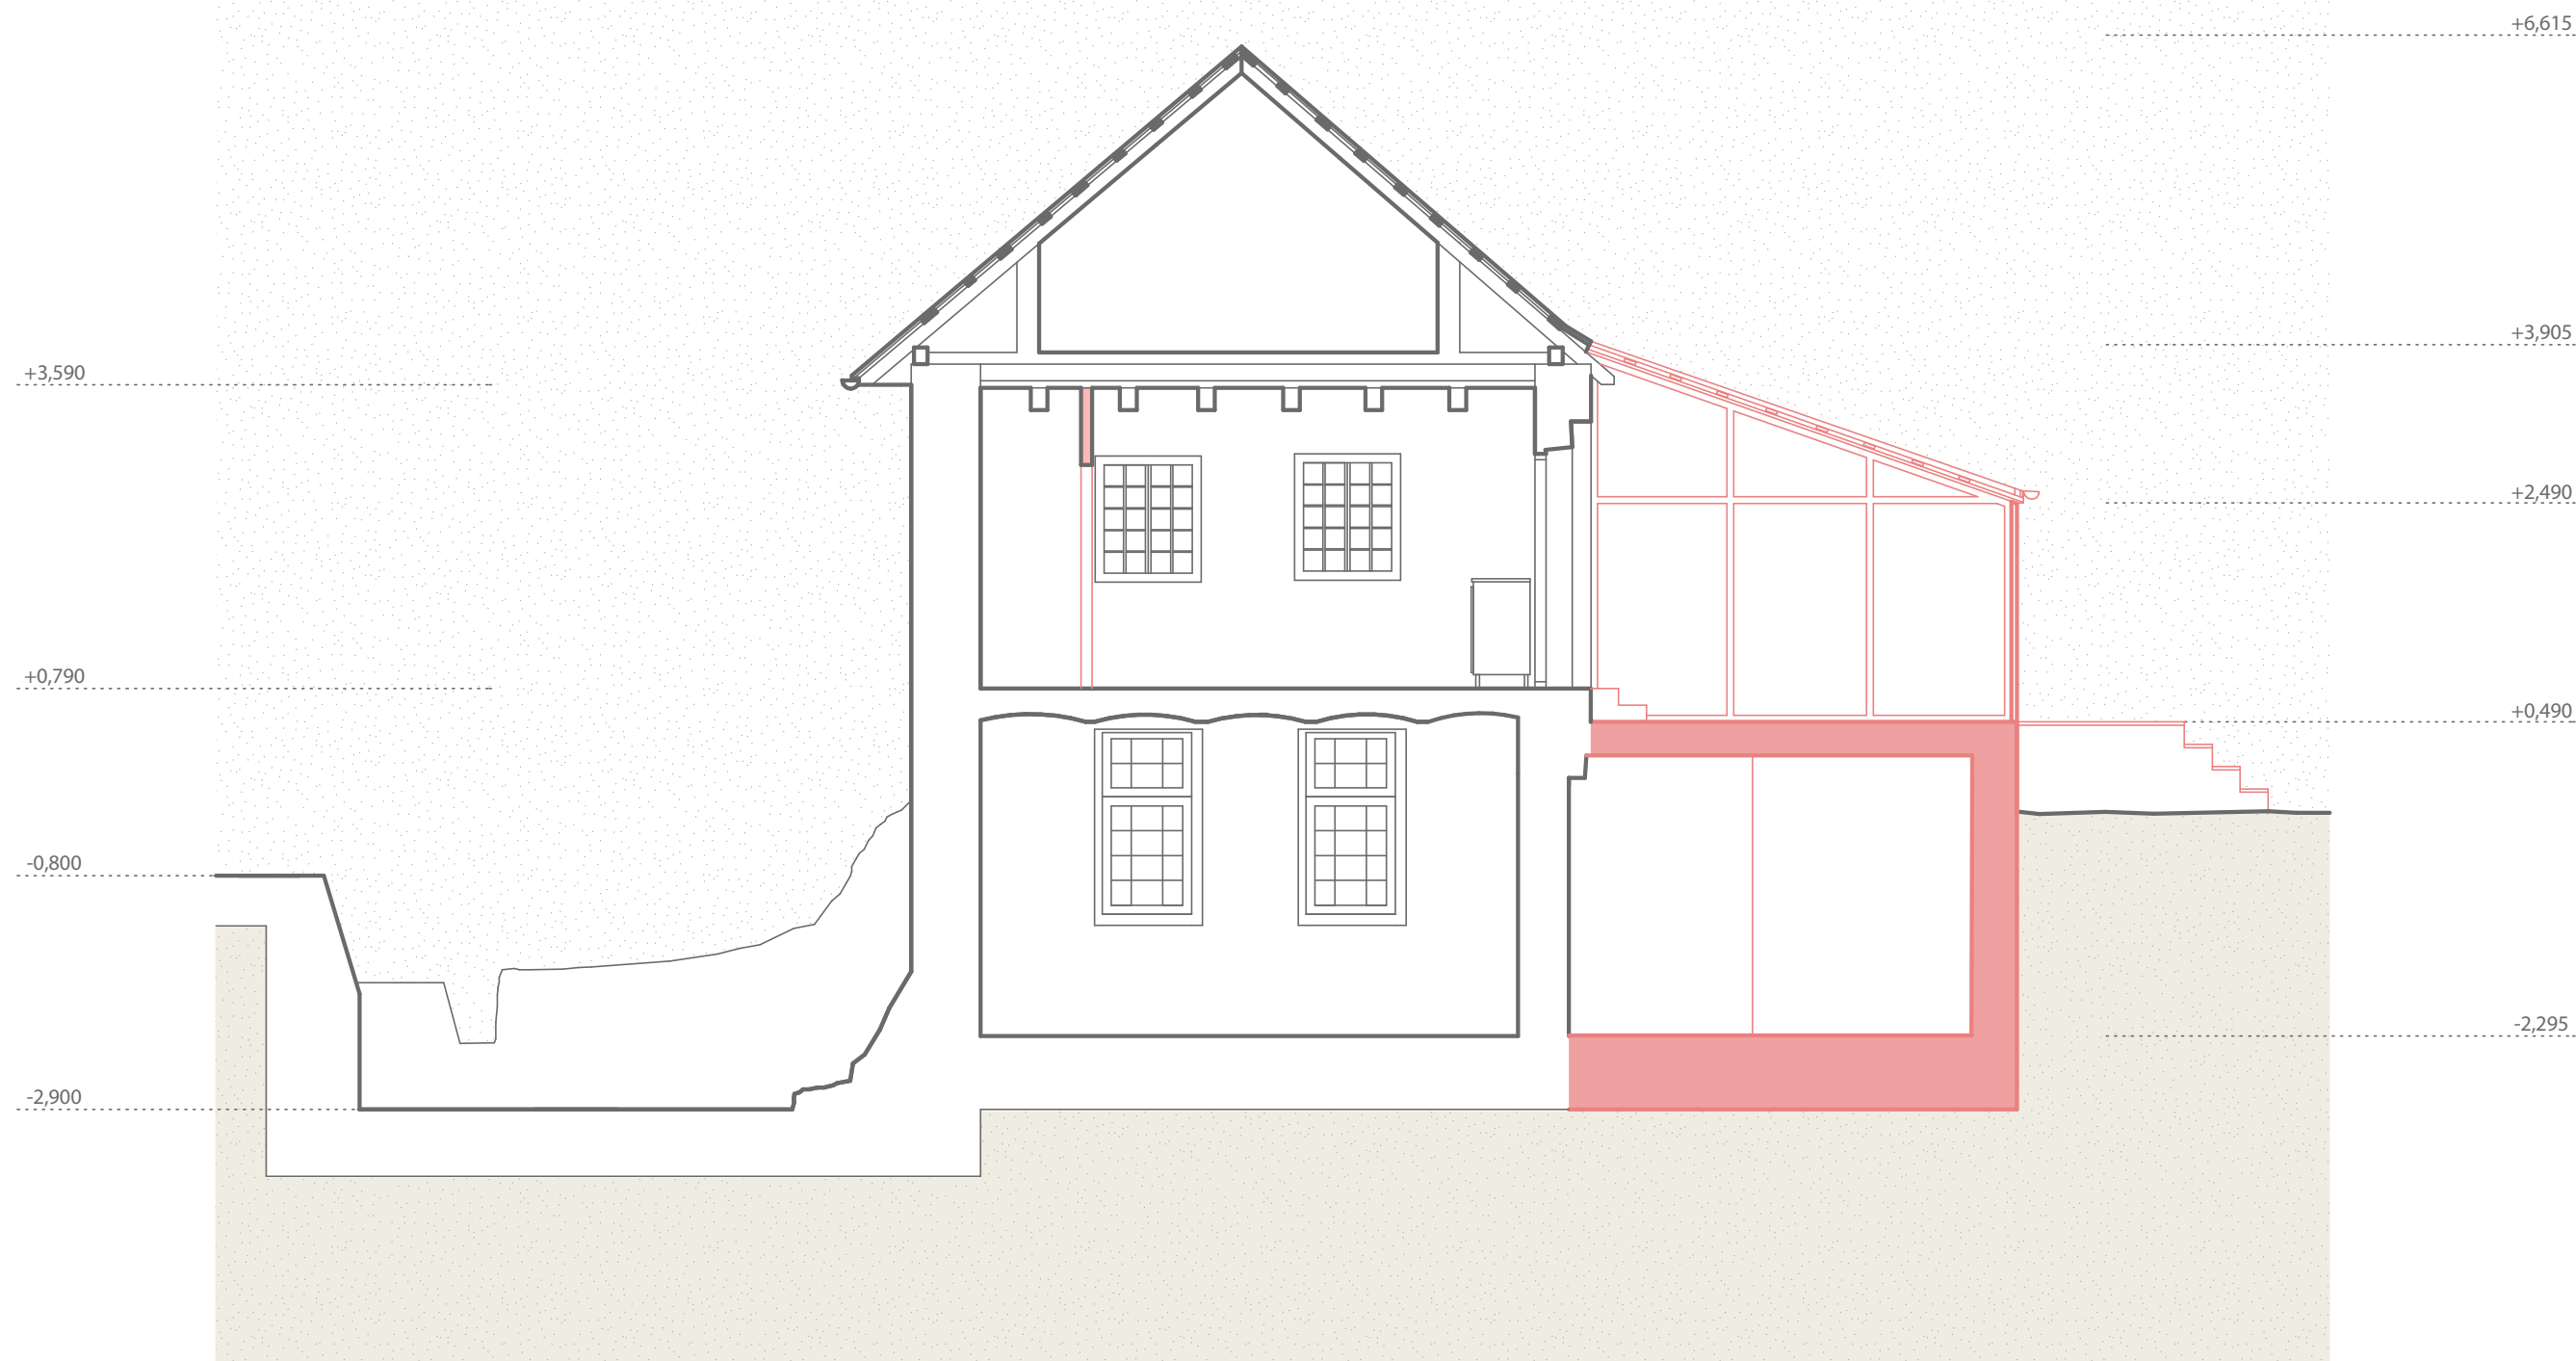
## REZ STAVEBNÝCH ÚPRAV

ODSTRÁNENÉ STAVEBNÉ KONŠTRUKCIE

NOVÉ STAVEBNÉ KONŠTRUKCIE

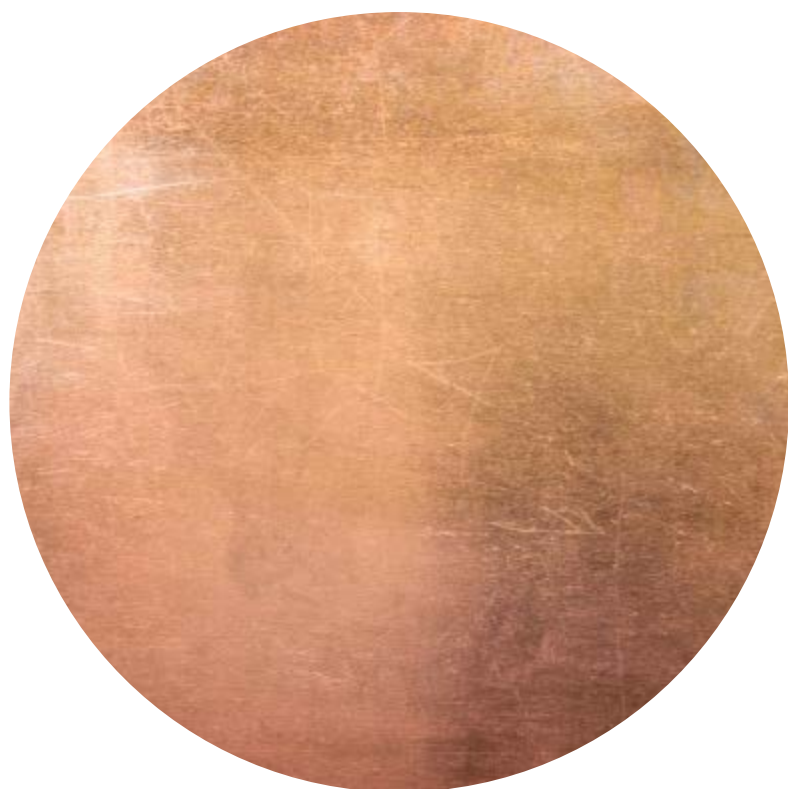
## MEĎ /STRECHA/

JEDEN Z NAJTRVÁCNEJŠÍCH MATERIÁLOV /PATINA/

VÝBORNÉ TEPELNO-IZOLAČNÉ VLASTNOSTI

ODOLNOSŤ VOČI KLIMATICKÝM PODMIENKAM A OHŇU

ĽAHKÝ MATERIÁL

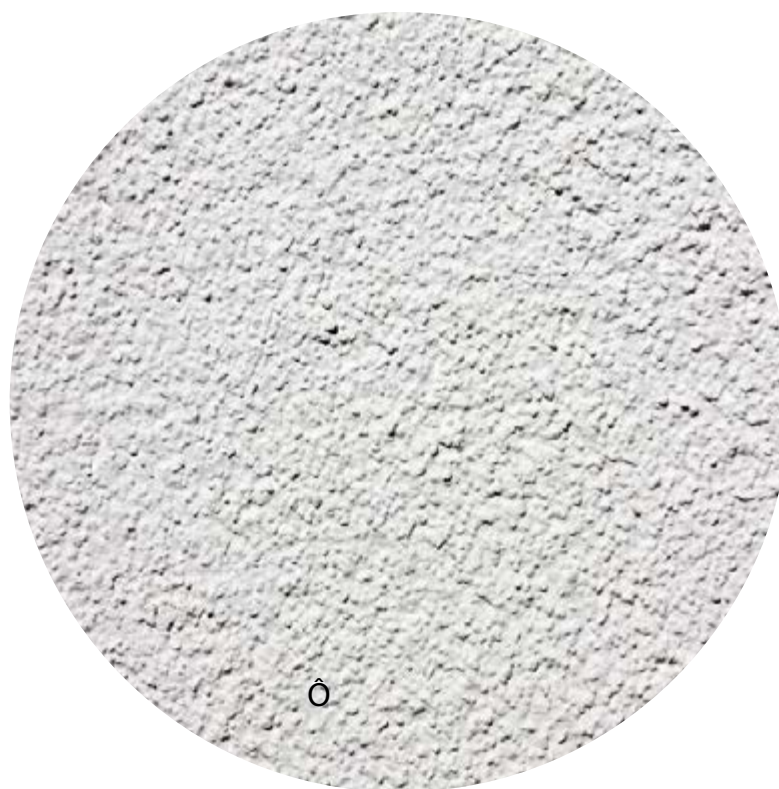
## HRUBÁ OMIETKA /FASÁDY/

PÔVODNÝ MATERIÁL

PLASTICITA DOSIAHNUTÁ NEDOKONALOSŤAMI

ODOLNOSŤ VOČI KLIMATICKÝM PODMIENKAM

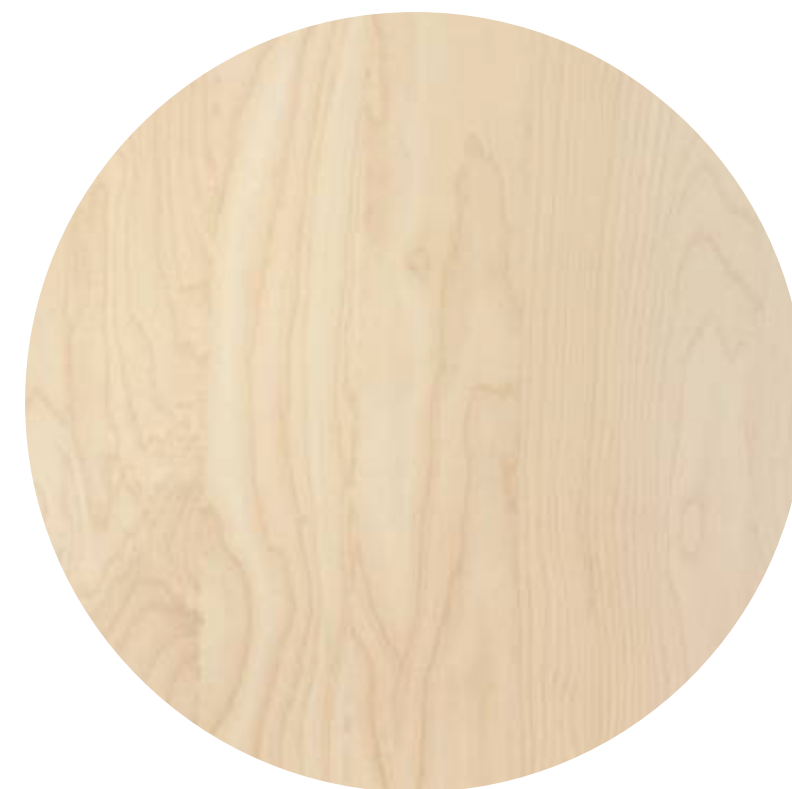
## BLEDE DREVO

VIZUÁLNA ĽAHKOSŤ

PRIRODZENÉ STARNUTIE MATERIÁLU

PRÍRODNÝ MATERIÁL
